**Estudio de la operatividad de los  
desagües de fondo de las presas de  
Mequinenza y Ribarroja y sus  
implicaciones en materia de  
seguridad pública**

Dr. Ing. César González Cebollada  
Profesor Titular de la Universidad de Zaragoza

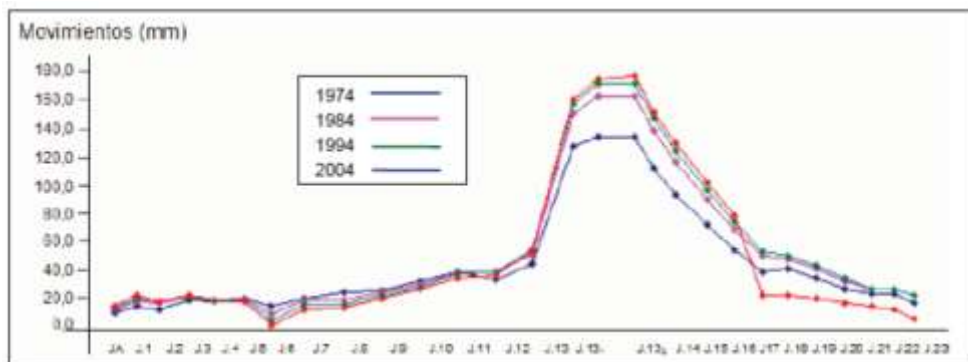
Figura 3.9: Movimientos de colimación en coronación de la presa a distintas edades.

Cabe, a raíz de esta figura, comentar algunos aspectos importantes. Como se puede apreciar, los movimientos principales de la presa se produjeron en los primeros años de vida; se puede destacar que los movimientos a partir del año 1974 han sido muy pequeños frente a los producidos hasta esta fecha. **A pesar de ello, no se puede confirmar una finalización del proceso porque, si bien los movimientos son pequeños comparativamente, se puede entrever una ligera tendencia al alza en las series temporales como se expondrá a continuación.**

El movimiento de colimación de una presa consiste en el desplazamiento horizontal de su parte superior, debido al empuje hidrostático del agua embalsada. En el gráfico se observa que en el bloque 13-14 la coronación de la presa se ha desplazado unos 18 centímetros, un valor muy inusual, que ha obligado a “hacer un cambio de bases” (se refiere al cambio sistema de medición de la colimación, ya que el sistema inicial no estaba diseñado para medir desplazamientos tan elevados). En este tipo de movimientos, la cimentación de la presa no se desplaza, lo que sucede es que la presa se deforma, se curva por el empuje del agua, lo que da lugar a la aparición de grietas en la pared que se encuentra en contacto con el agua.

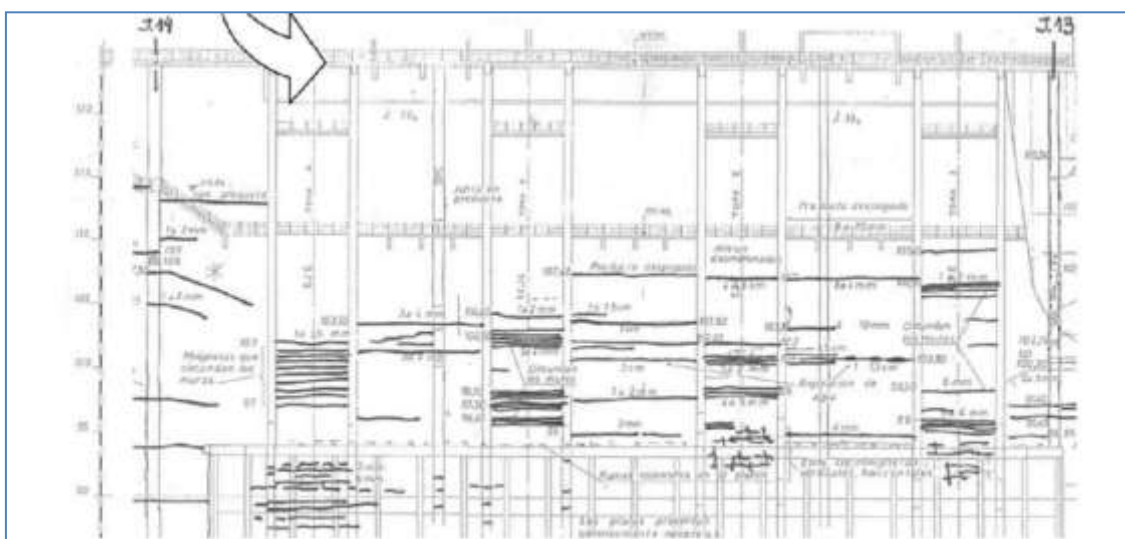
Figura 4.4: Esquema de las fisuras en paramento aguas arriba de la presa de Mequinenza, tomada de [1].

Ha sido gracias a la documentación facilitada que se ha comprobado la existencia y ubicación de esta serie de fisuras en paramento aguas arriba más acentuadas en el bloque 13-14, probablemente debidas a unas singularidades del diseño y la construcción de este bloque. Estas se muestran en el esquema de la figura 4.4, realizado por buzos y con una precisión de medida un tanto aproximada.

Estas fisuras, al coincidir con las juntas de hormigonado en construcción, podrían deberse a errores durante el proceso de construcción o a una baja calidad del hormigón empleado. Crusells (2010) muestra también una descripción de las principales grietas del bloque 13-14, que se reproduce a continuación.

Si bien las grietas en el hormigón pueden ser habituales, la magnitud de las grietas que se describen no es habitual: una atraviesa la presa completa y el agua circula por ella (cota 112 metros), en otra entran los dedos de una mano (cota 109 metros). otras dos tienen al menos 15 metros de longitud (cotas 104,5 y 102,5 metros), otra se abre 3 centímetros (cota 101 metros), en otra los submarinistas observan a simple vista la entrada de agua (cota 98 metros).

En resumen, Crusells (2010) da cuenta de la existencia de dos anomalías importantes en el comportamiento estructural de la presa de Mequinenza. Por un lado un movimiento global de la presa por hinchamientos en la cimentación, en el cemento o en ambos. Por otro lado, un movimiento significativo del bloque 13-14 asociado a la existencia de numerosas grietas que debilitan el bloque.
